単線結線図の不具合事例

～付随する電気設備の周辺課題について～

野原産業(株)
事業開発部 盛田直樹

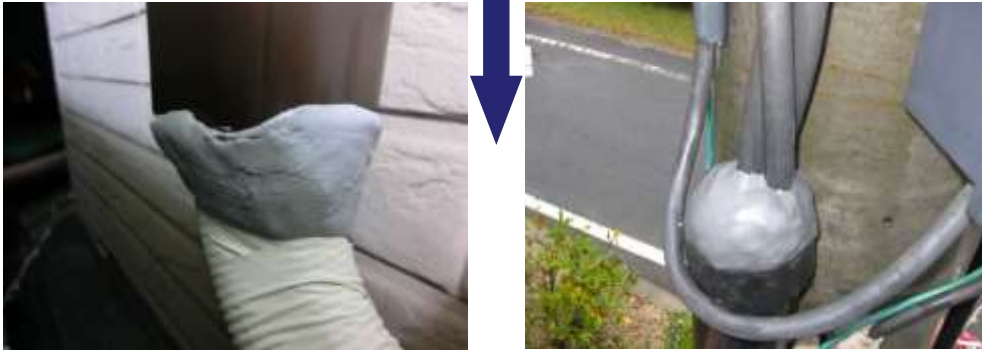
OKの例 **雨の向き** **NGの例**

ケーブルは劣化が飛躍的に促進される水分を極端に嫌います
上向の開口を避けなければなりません

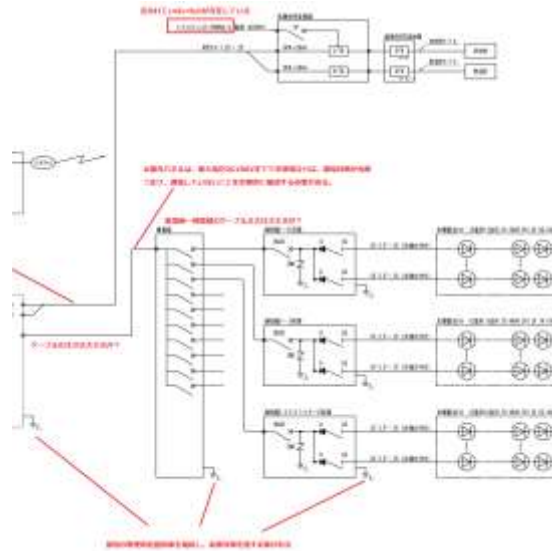
パネル・気象変換装置近傍

- 雷害対策が実施されていない問題は？
 - 1次側(高圧側)にLA(避雷器)がない
 - 2次側(低圧側)の直流線に避雷器がない

適切な保護をしないと、
近くの雷が鳴っただけでも(誘導雷)でも壊れる
